# Eliminering av signalkräfta på Gotland

Nils Ljunggren, Rolf Gydemo, Lena Almquist  
Länsstyrelsen på Gotland

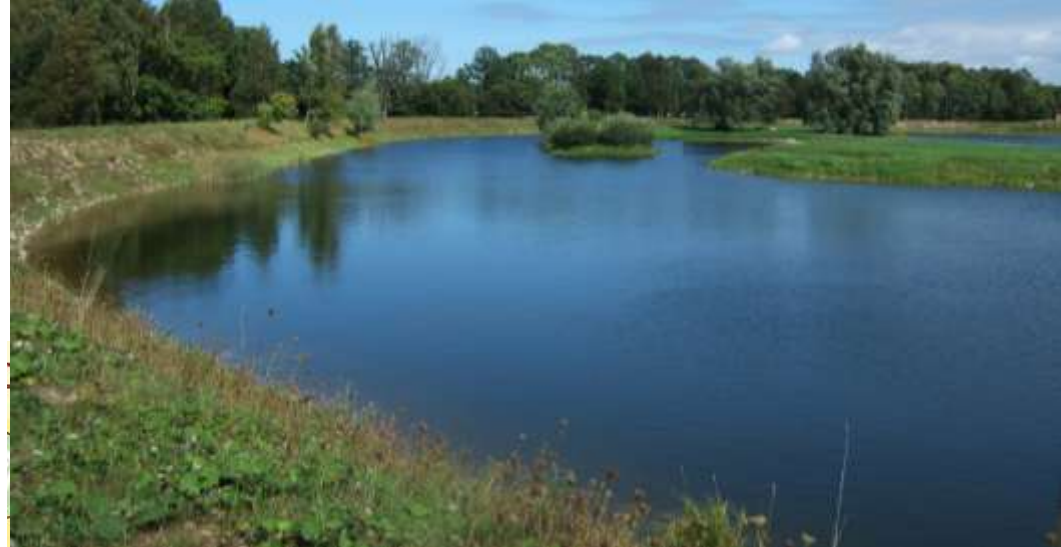
# Stenkyrka

- Grävd bevattningsdamm på 2,3 ha, 80 000 m<sup>3</sup>.
- Signalkräfta sedan 1984 (från Smöjen).
- Utrotningsförsök gnm. torrläggning 1985.
- Släta kanter och bottnar med bleke, lera och kransalger.

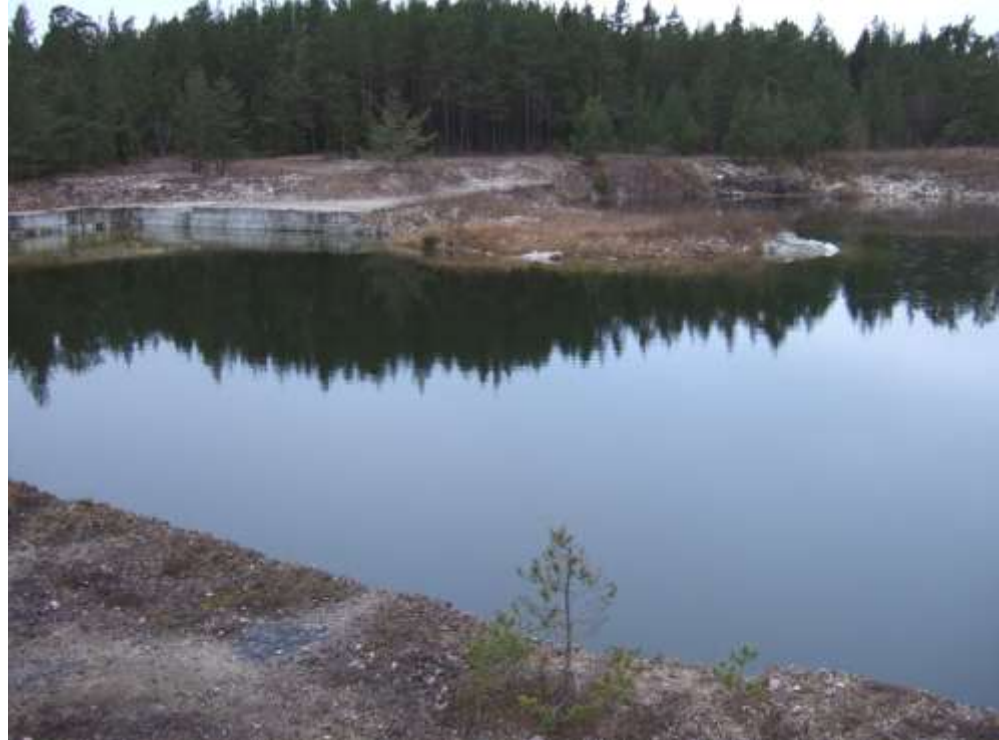
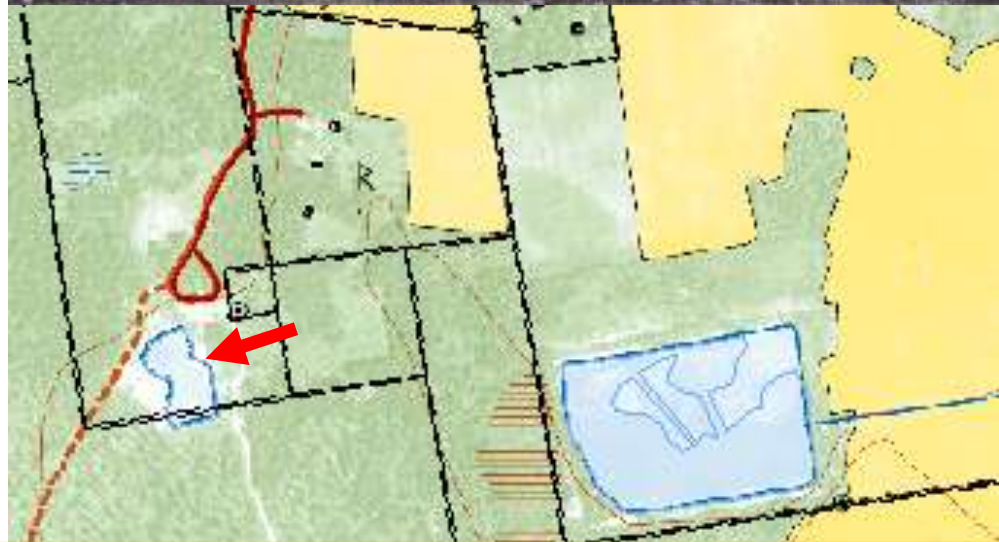
# Hangvar

- Vattenfyllt "aktivt" kalkbrott på 0,36 ha.
- Signalkräfta sedan 1970- talet (upptäcktes 2005 !?).
- Närhet till brunnar och kommunal dricksvattentäkt.
- Påbörjad diskussion med Gotl. Kommun och närboende.
- Utrotning planerad 2009.

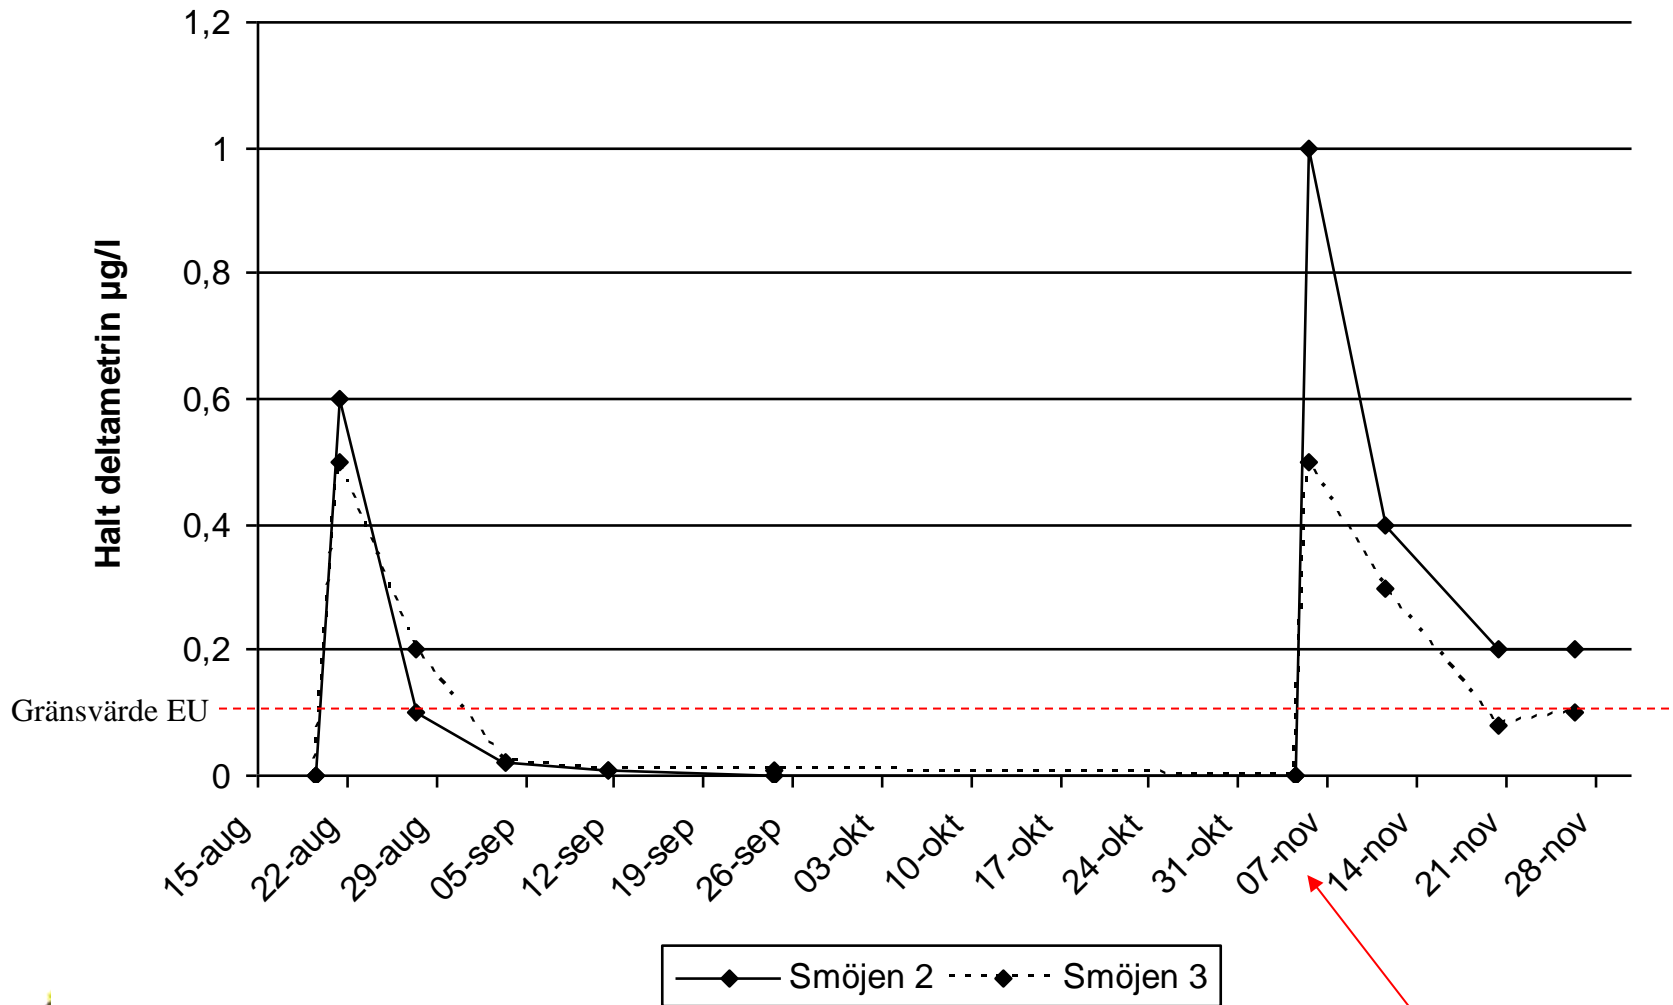
# Smöien

Behandling nr 2
